# Rapport d'investigation du coroner

2023-04617

## CIRCONSTANCES DU DÉCÈS

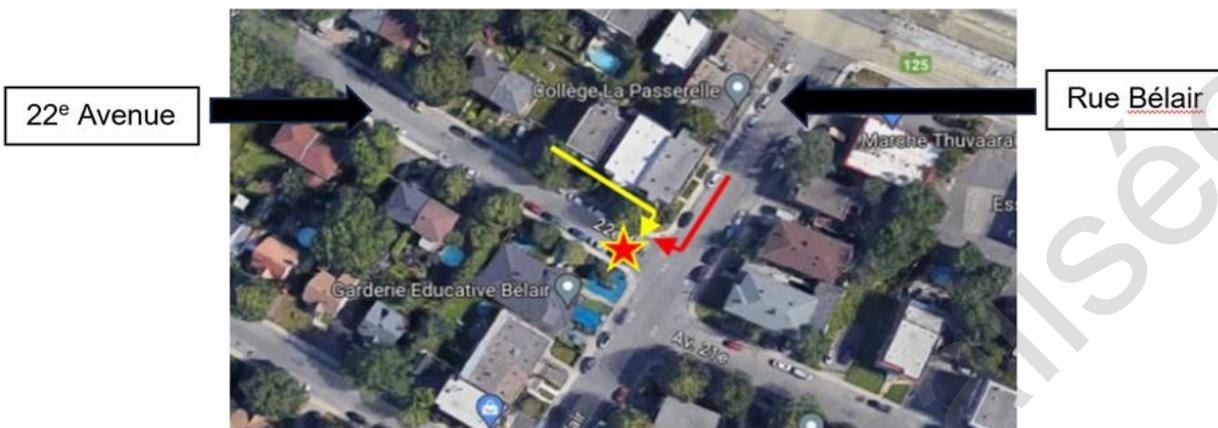
Cette image, tirée au rapport de police, indique le lieu de l'accident ; les flèches à droite indiquent le déplacement du camion sur la rue Bélair et celles de gauche, le déplacement de Mme [REDACTED] sur la 22<sup>e</sup> Avenue. L'étoile représente le lieu où le corps de Mme [REDACTED] se trouvait après l'accident.

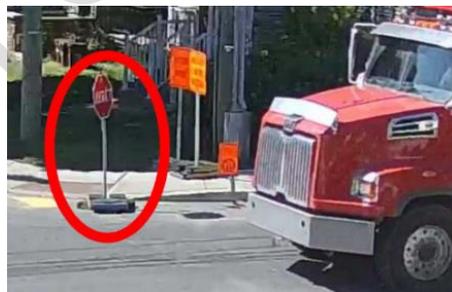
Des images captées par des caméras de surveillance ont permis aux enquêteurs de déterminer la chronologie des événements. On voit Mme [REDACTED] qui s'engage sur le passage piétonnier au moment où le camion roule sur la rue Bélair. Les images révèlent que le camion n'effectue pas un arrêt complet à l'intersection, malgré la présence d'un panneau d'arrêt qui est placé temporairement, très bas et au bord de la chaussée (image suivante). Il faut ajouter qu'il n'y a pas de ligne d'arrêt sur la chaussée.

- le camion ne s'est pas immobilisé complètement à l'arrêt sur la rue Bélair ;
- le camion se trouvait dans une zone interdite aux camions ;
- le panneau d'arrêt était placé très bas et mal positionné ;
- il n'y avait pas de ligne d'arrêt sur la chaussée ;
- le camion n'était pas équipé de miroirs antévisseurs permettant au conducteur de détecter la présence d'un piéton près de l'avant de son camion.

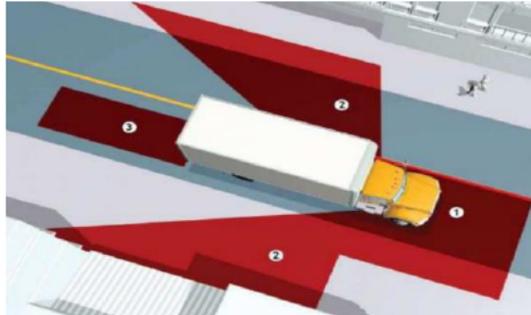
Les policiers ont constaté qu'une personne de la taille de Mme [REDACTÉ] n'était pas visible du conducteur du camion lorsqu'elle se trouvait à 1,35 m devant le camion.

Une image tirée du site Internet de la Société de l'assurance automobile du Québec (SAAQ) illustre bien l'ampleur des angles morts autour d'un camion du genre de celui impliqué dans l'accident :

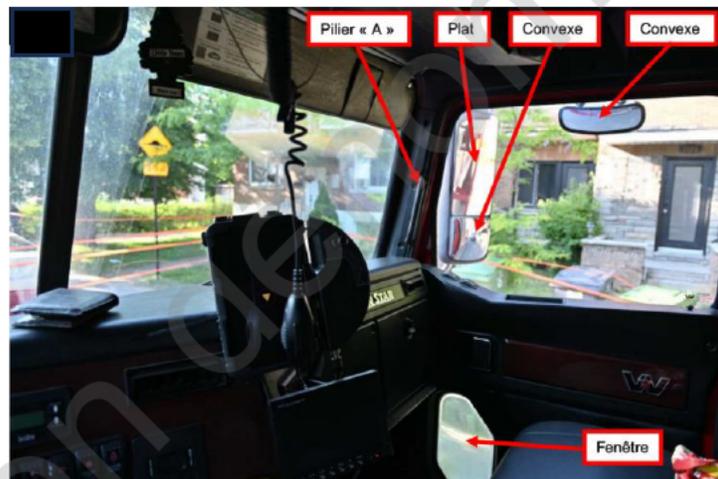
De plus, plusieurs composants et équipements du camion peuvent empêcher le conducteur de voir ce qu'il y a tout près de son camion, du côté passager : le pilier « A » de la cabine, un miroir plat ainsi que l'instrument d'aide à la conduite, au centre du tableau de bord. Par contre, un petit miroir convexe placé au haut de la fenêtre du passager permet au conducteur de voir à côté du camion.

l'installation de miroirs antévisseurs, l'ajout de systèmes de détection pour les piétons et cyclistes ainsi que celui de caméras et d'alarmes sonores de détection dans la cabine des véhicules lourds pour aviser le chauffeur du véhicule de la présence de personnes vulnérables à proximité de son camion.
