Rapport d'investigation du coroner

concernant le décès de

2023-05665

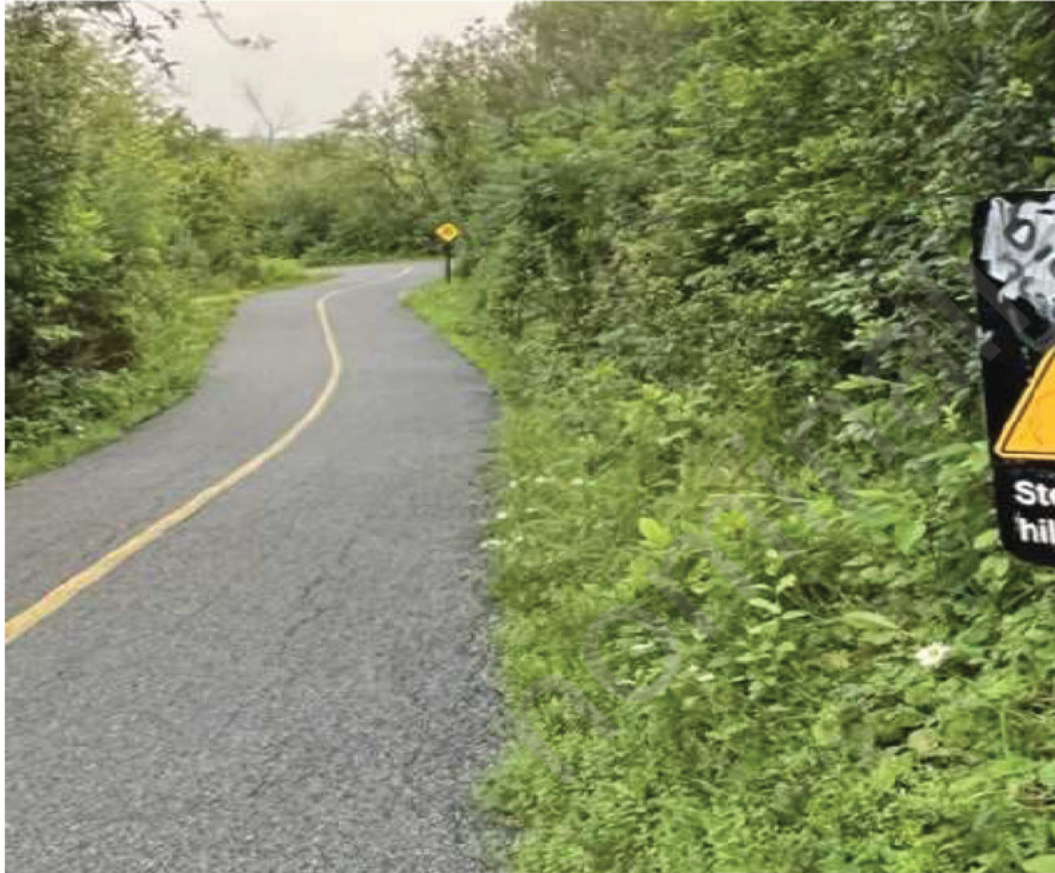
Il s'agit d'une piste bidirectionnelle dont la chaussée est asphaltée, bordée d'un accotement en poussière de pierre de quelques pouces, bordée de chaque côté par de la végétation constituée d'arbustes et d'arbres. La pente est relativement douce au début mais devient plus abrupte aux environs des 2/3 qui présente à cet endroit une courbe prononcée en forme d'épingle. Du haut de la pente et jusqu'à la courbe, il est impossible de voir le bas, ni si d'autres utilisateurs arrivent en sens inverse. À la sortie de la courbe, il y a une dénivellation importante (environ 10 à 12 cm) entre le côté droit de la chaussée et l'accotement qui mène à une pente abrupte (talus escarpé ou ravin) constituée d'arbres et de buissons.

Au niveau de la signalisation, il y a une pancarte bilingue annonçant en mots la présence d'une pente raide. Toutefois, à l'endroit où elle est située, la pente est encore douce, donnant une fausse impression que la pente abrupte annoncée n'est pas si abrupte que cela, créant ainsi un faux sentiment de sécurité aux cyclistes, tel qu'en fait foi la présente photo.

La deuxième pancarte que l'on voit est celle annonçant la courbe mais on ne peut toujours pas voir l'angle de la pente.

L'analyse permet de conclure que M. [REDACTED] est sorti de la piste asphaltée à la fin de la courbe probablement déportée de sa trajectoire par la vitesse. Vu la dénivellation entre la chaussée et l'accotement, il était impossible pour lui de remonter sur celle-ci et a chuté pour aller dans les buissons. Il portait un casque de vélo. À titre d'exemple, selon les normes ontariennes¹, l'écart entre la chaussée asphaltée et l'accotement devrait être entre 2.5 cm et 5.0 cm, soit bien en deçà de ce qui a été observé sur les lieux.

- D'éliminer la dénivellation entre la chaussée asphaltée et l'accotement ;
- D'installer un dispositif de retenue tout le long du ravin, surplombé de chevrons avec un éclairage suffisant ;
- D'installer des pancartes avec des pictogrammes annonçant le changement et le degré de la pente ainsi que la possibilité d'utilisateurs venant en sens inverse.
- D'installer une signalisation en amont proposant une vitesse sécuritaire pour négocier le virage ;
- D'inscrire directement sur la chaussée le mot « danger » quelques mètres avant l'amorce de la courbe descendante ;

- D'augmenter la largeur de la piste à la sortie de la courbe descendante afin de permettre un débordement du cycliste ;
- D'installer un radar de vitesse pour sensibiliser les cyclistes à leur vitesse quelques mètres avant l'amorce de la courbe afin de leur donner le temps de ralentir ;
- De faire un marquage sur la piste annonçant la courbe prononcée ;
