Rapport d'investigation du coroner

concernant le décès de

2023-07469

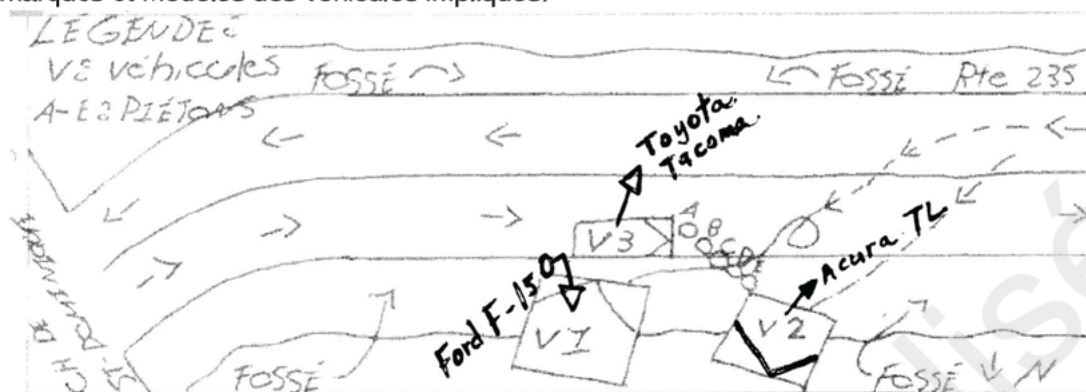
« Lorsqu'[elle] est sorti[e] de route, [la camionnette Ford F-150] est entré[e] en collision avec l'Acura et [l]a poussé [...] plus loin dans le fossé. Lorsque le conducteur [de la camionnette Ford F-150] en a perdu la maîtrise, le véhicule a amorcé un dérapage antihoraire (vers la gauche). Il a effectué une ou plusieurs rotations et est entré dans le fossé le derrière en premier. L'arrière droit [de la camionnette Ford F-150] a percuté l'Acura du côté passager. À la suite de la collision avec l'Acura, [la camionnette Ford F-150] poursuit sa rotation antihoraire et heurte deux piétons (M. [REDACTED] et un proche de M. [REDACTED] ainsi qu'un panneau de limitation de vitesse. »

À titre indicatif seulement, j'insère ci-après, le croquis⁷ fait par un policier, tiré du rapport d'événement, qui permet de mieux concevoir la position finale des véhicules sur la scène. Pour une meilleure compréhension, j'ai ajouté des notes manuscrites qui indiquent les marques et modèles des véhicules impliqués.

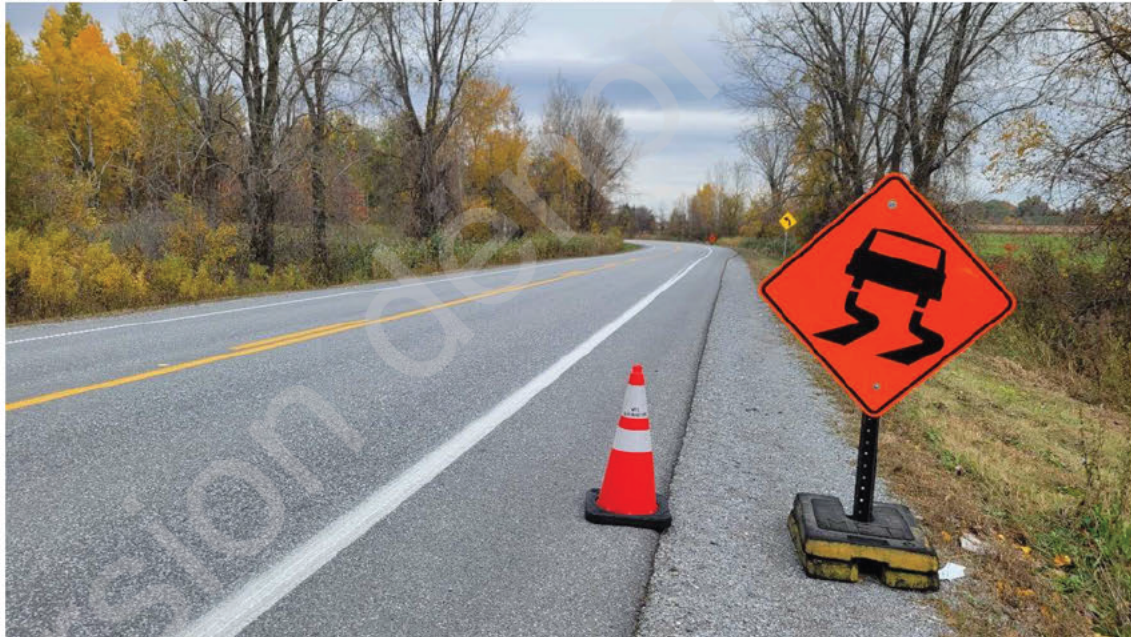
Selon d'autres témoignages recueillis, le 7 octobre 2023, deux autres véhicules ont failli faire la même sortie de route que M. [REDACTED] et la camionnette Ford F-150. Une personne précise, entre autres, qu'il y avait énormément d'eau sur la chaussée et que le véhicule dans lequel elle était a commencé à glisser. « J'étais surpris à quel point il y avait de l'eau sur la route à l'endroit de la sortie de route. [...] Ce n'était pas le cas pour le reste de la route [...] » De plus, le 21 octobre 2023, vers 21 h 27 et vers 23 h 37, un policier rapporte avoir couvert deux¹¹ autres sorties de route, exactement au même endroit que les sorties de route de M. [REDACTED] et de la camionnette Ford F-150, alors qu'il pleuvait. Des passants se sont même arrêtés sur la voie publique pour aider se mettant également en danger. [Je souligne.]

Je tiens à souligner que l'enquêteur de la Sûreté du Québec, MRC des Maskoutains, au dossier pour mon investigation, a avisé le MTMD en urgence pour signaler cette situation et lui a recommandé avec insistance à deux reprises d'installer sur le champ des panneaux de signalisation pour avertir les usagers de la route de l'existence d'un danger. Je tenais à saluer cette initiative de l'enquêteur au dossier qui a permis de protéger la vie humaine. Je suis convaincue que ce geste a permis d'éviter d'autres pertes de contrôle (ou sorties de route), ainsi que de possibles décès. Par la suite, le MTMD a rapidement réagi et a installé deux panneaux de signalisation d'avertissement de chaussée glissante sur la route 235, en direction nord (vers Saint-Hyacinthe), à Saint-Pie.

Photo du premier panneau de signalisation temporaire¹² prise par un proche de M. [REDACTED]

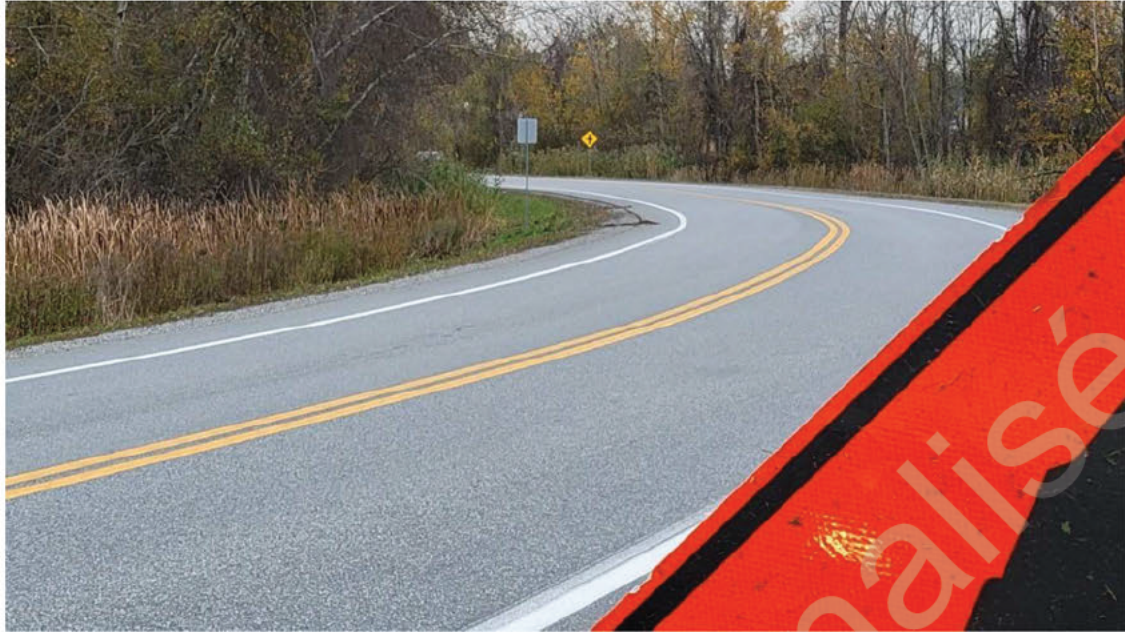
Ainsi, l'ensemble des éléments recueillis au cours de mon investigation m'amène à conclure que le secteur des sorties de routes, à savoir la route 235, en direction nord (vers Saint-Hyacinthe), entre le petit rang Saint-François et le chemin de Saint-Dominique (près du chemin de Saint-Dominique), à Saint-Pie, est problématique. Je rappelle que six événements connus²⁰ surviennent en octobre 2023 (dont deux sorties de route et deux quasi-sorties de route le 7 octobre 2023, ainsi que deux sorties de route le 21 octobre 2023). Ces six événements connus, qui surviennent dans un court laps de temps, soulèvent plusieurs questionnements (insuffisance du pourcentage de la pente du dévers de la courbe, problématique d'adhérence de la chaussée lorsqu'il pleut en raison du type de granulats²¹ utilisé à Saint-Pie et problématique d'accumulation d'eau sur la chaussée, notamment). Ainsi, je conclus que l'ensemble des éléments recueillis démontre que la section de la route concernée semble problématique lorsque la chaussée est mouillée et qu'un ensemble de plusieurs facteurs contributifs peut être à l'origine de cette problématique, puisque l'investigation ne permet pas de déterminer avec précision la ou les raisons de cette problématique. La situation est complexe et une combinaison de plusieurs facteurs contributifs est possible pour expliquer les sorties de route et les quasi-sorties de route distinctes et successives.

Photo de la courbe prise, à partir du deuxième panneau de signalisation temporaire, par un proche de M. [REDACTED]

- [R-1] Remplacer le granulat utilisé pour la chaussée asphaltée dans la section problématique de la route 235, entre le petit rang Saint-François et le chemin de Saint-Dominique (près du chemin de Saint-Dominique), à Saint-Pie, par un granulat plus performant de type autoroute (qui est d'une meilleure qualité) en 2024 ;
- [R-2] S'assurer que les travaux d'amélioration du dévers de la courbe de la route 235 entre le petit rang Saint-François et le chemin de Saint-Dominique et d'uniformisation de l'adhérence entre ladite courbe et l'intersection de la route 235 et du chemin de Saint-Dominique à Saint-Pie sont faits en 2024 et que ceux-ci respectent les normes et paramètres recommandés de conception de la route ;

[R-3] Mettre en place, sans délai, des panneaux de signalisation de réduction de la vitesse affichée et de chaussée glissante sur la route 235, entre le petit rang Saint-François et le chemin de Saint-Dominique (près du chemin de Saint-Dominique), à Saint-Pie, jusqu'à ce que tous les travaux ci-dessus mentionnés soient faits.
