Rapport d'investigation du coroner

concernant le décès de

2024-00634

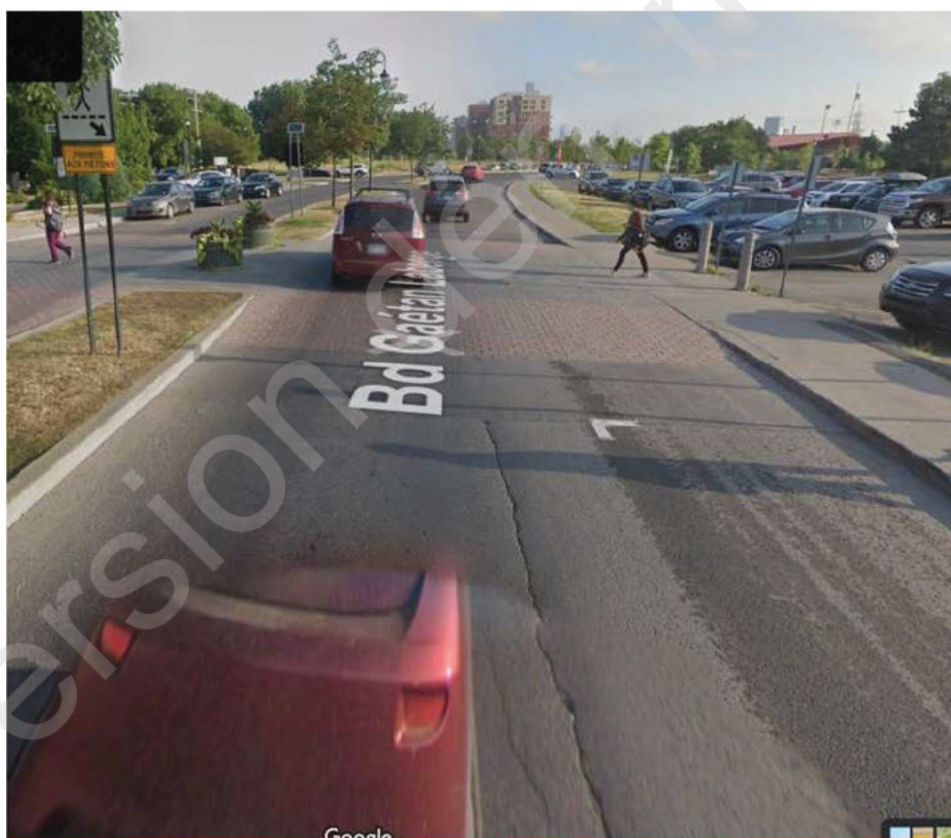
¹ Intersection surélevée

Comme l'on fait plusieurs autres municipalités du Québec, il y aurait un avantage de bonifier ce passage piéton prioritaire de cette zone scolaire en installant une intersection surélevée¹ (Boulevard du Saguenay/rue Faraday & Joule) permettant d'implanter une pente un peu plus douce et un plateau plus long, facile à franchir pour les véhicules d'urgence (plutôt que les passages piétons surélevés) tout en ayant l'effet voulu de faire ralentir les véhicules à l'approche du passage piéton prioritaire et en augmenter la visibilité en zone scolaire et d'arrêt d'autobus (exemple : devant un hôpital et accès à l'autoroute) : [Gaétan-Laberge près de l'Hôpital de Verdun](#).

L'intersection surélevée ressemble au passage piéton surélevé, mais elle se différencie par sa taille, car le plateau couvre l'entièreté de l'intersection. Les avantages et le contexte d'implantation sont semblables au passage piéton surélevé. Un changement de couleur du revêtement peut rendre cet aménagement encore plus visible, accentuant à la fois l'impression d'entrer dans une zone piétonne et son efficacité.

- [R-1] Réduire la limite de vitesse de 50 à 30 km/h à l'approche du passage piétonnier prioritaire;
- [R-2] Aménager une intersection surélevée;
- [R-3] Aménager un îlot refuge à mi-trajet.
