# Rapport d'investigation du coroner

concernant le décès de

2023-02021

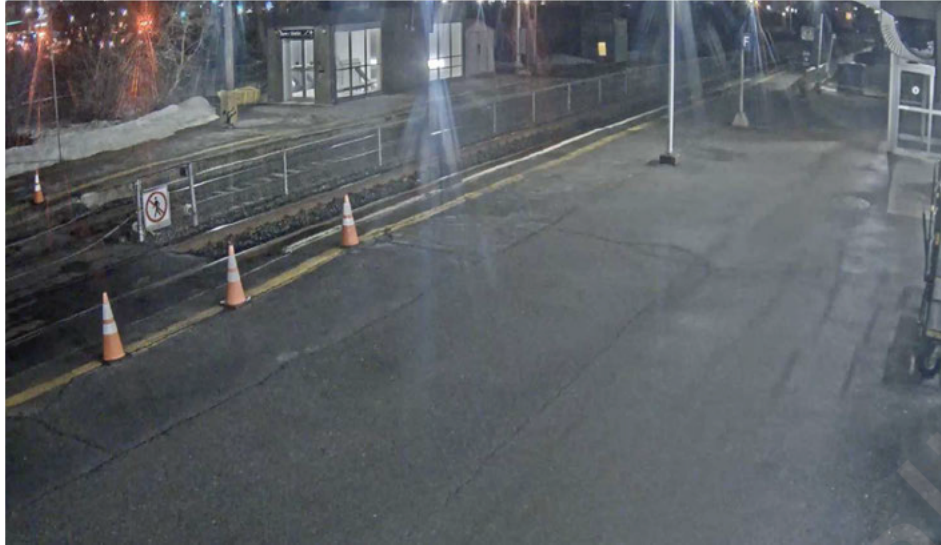
Nonobstant, le fait que M. [REDACTÉ] avait les facultés fortement affaiblies, force m'est de constater que les signalisations indiquant la voie ferrée et le danger qu'elle comporte ainsi que le marquage sur le sol ne sont pas optimaux. Sur le quai de la gare, lequel se situe exactement à la même hauteur que la voie ferrée, la voie ferrée est bordée d'une ligne blanche. Une seconde ligne, peinte en jaune, est parallèle à la ligne blanche à une distance de moins d'un demi-mètre (environ). Les lignes s'apparentent à celles d'une route.

De mesures simples pourraient être mise en place, tels l'ajout d'une bande plus large, colorée et/ou hachurée ainsi que de mots, sur le sol, indiquant le danger lié au lieu. Ces mesures simples seraient un renforcement visuel fort annonçant le danger des lieux et invitant les usagers à user de prudence et à se tenir loin de la voie ferrée. De plus, la concrétisation de ces mesures est fort simple à appliquer et peu coûteuse. Afin de préserver la vie humaine je formulerais une recommandation à ce effet

Je recommande au Canadien National et à Via Rail Canada de bonifier les signaux visuels présents sur le sol, notamment, mais non exclusivement, de la gare Dorval.
