Rapport d'investigation du coroner

concernant le décès de

2024-03702

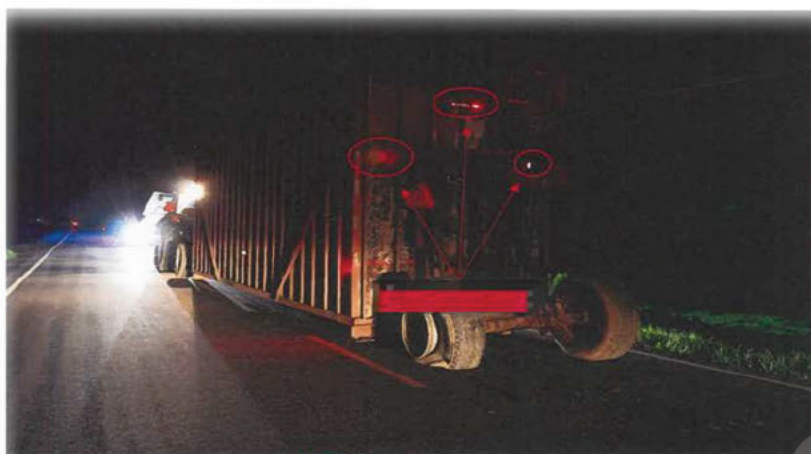
⁸ Photo prise par l'agente reconstitutionniste de la SQ sur les lieux.

Une trace de freinage, faible, mais perceptible, correspondant au pneu droit du véhicule Ford a été relevée sur 15 mètres avant le point d'impact et l'inspection a confirmé que tous les pneus étaient en bonnes conditions. Sur la photo annexée au présent rapport, on peut voir que les feux de position sont fonctionnels et situés sur la partie supérieure du conteneur à fumier. En cours d'investigation, on m'a signalé⁴ que la hauteur inhabituelle des feux est probablement un facteur contributif à la collision comme mieux décrit un peu plus loin dans ce rapport.

Selon l'enquête sur le terrain, les photos revues et analysées, un constat est fait. En effet, certaines exigences du CSR ne semblent pas être rencontrées, ce qui peut avoir impacté la visibilité de la remorque par M. [REDACTED]. Au surplus, on peut apercevoir l'obstruction du panneau avertisseur triangulaire et des matériaux réfléchissants par une matière en diminuant l'efficacité⁸. D'ailleurs la position du panneau ne rencontre pas la hauteur prescrite (60 cm à 180 cm à partir du sol jusqu'à la base du panneau) le tout étant exigé aux articles 237 et 274 du CSR.

- [R-1] Évaluer la pertinence de préciser à l'article 240.2 du CSR, la hauteur du feu de position rouge requis à l'arrière d'un ensemble de véhicules agricoles, lorsqu'il circule la nuit.
- [R-2] Rappeler aux agriculteurs et aux entreprises réalisant des travaux agricoles à forfait les principales obligations relatives aux règles de sécurité routière qui sont applicables à ce secteur d'activité.
